# B16, Ersatzneubau Gabionenwand - Unterhausen

# Bestandsbauwerk - Schadensbild

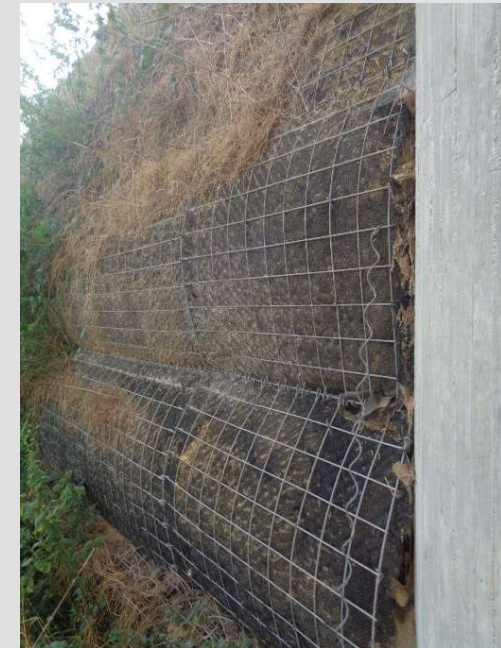
Erdverbundkonstruktion stark ausgebaucht

Zustandsnote 3,4  
(Skala 1 – 4)

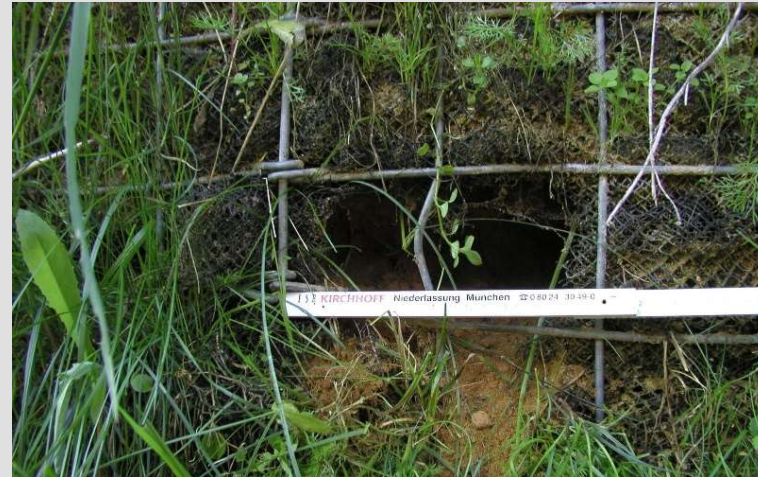
Drähte verbogen; teils abgerissen

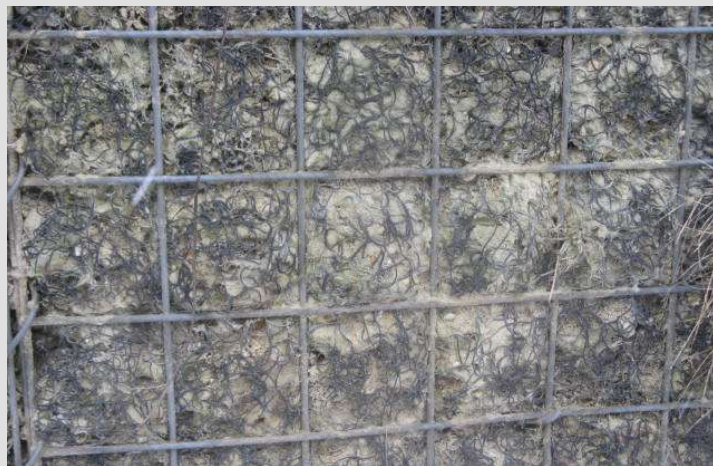
Erosionsschutzmatte beschädigt

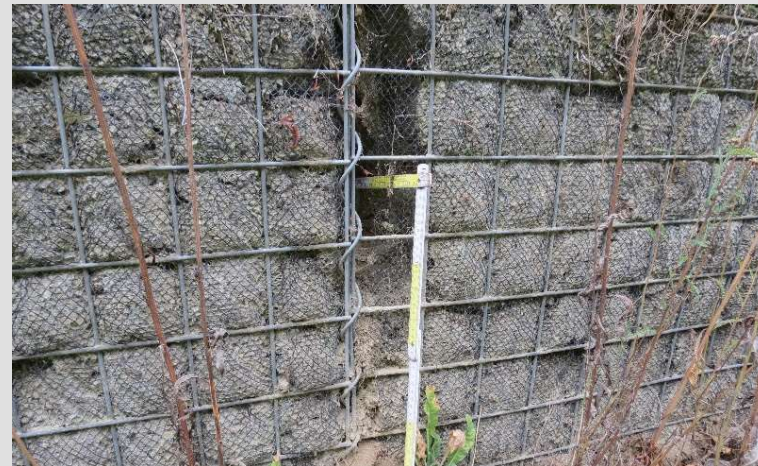
Füllung rieselt heraus
