Unterlage 19.5

Faunabericht Begehungen 2017

Feststellungsentwurf

Staatliches Bauamt Ingolstadt
Elbrachtstraße 20
85049 Ingolstadt

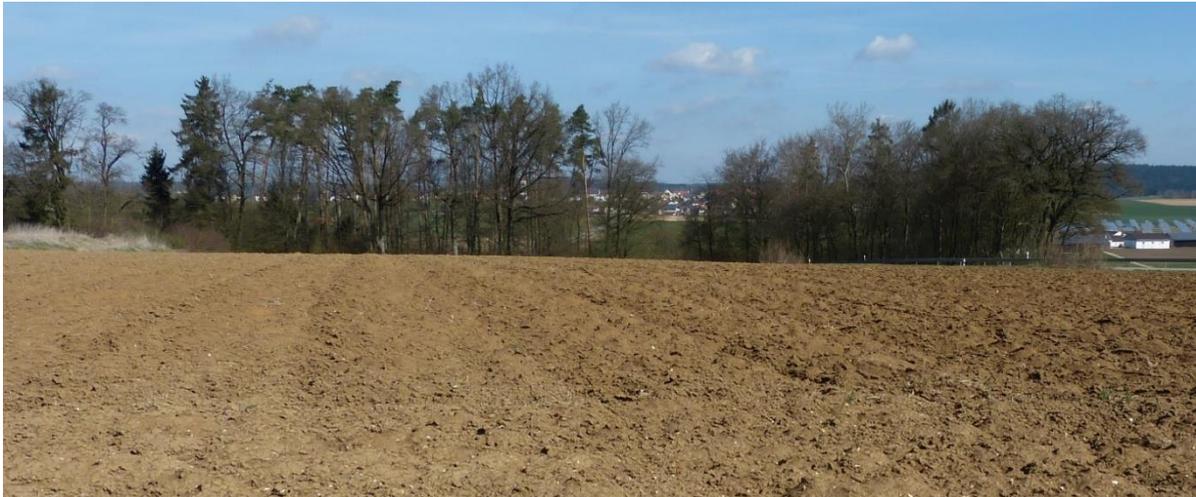
Bei der Baumkontrolle am 29.03. und 06.04.2017 wurden im Untersuchungskorridor keine Horstbäume festgestellt. Wie die Fotos zeigen, waren die Bestände zu diesem Zeitpunkt gut zu kontrollieren, die angrenzenden Waldbereiche zu jung und/oder zu dicht, so dass für den Rotmilan weder geeignete Bruthabitate noch Horstbäume festgestellt wurden.

Abb. 1: Gehölzriegel am Nordende der Trasse (rechts ist die bestehende Eichstätter Straße erkennbar)

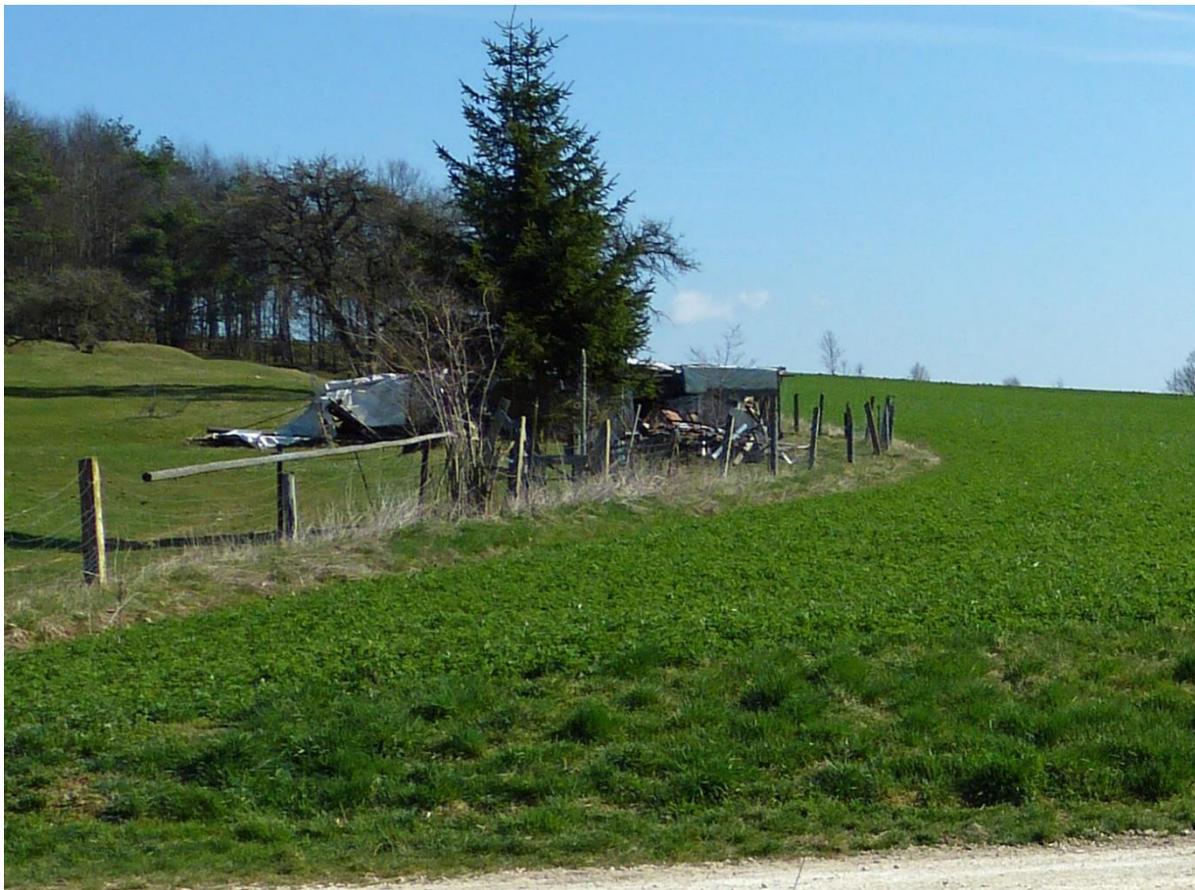
Auf Abb. 2 ist links oben der Ostteil der eingezäunten Weidefläche (Biotop 7133-70.7 = Pferdekoppel, Schafe) erkennbar. Am 21. Juli 2017 wurde bei der Begehung (Zauneidechse, Tagfalter) vermerkt: „eingezäuntes Grundstück extrem intensiv beweidet, kein Blütenangebot vorhanden“ (in der saP wird darauf hingewiesen). Dies gilt für den gesamten Untersuchungszeitraum.

Abb. 2: Ostrand der Pferdekoppel bzw. der Schafbeweideten Fläche; den Übergang zu den angrenzenden Landwirtschaftsflächen bildet ein Brennnessel-/Altgrassaum

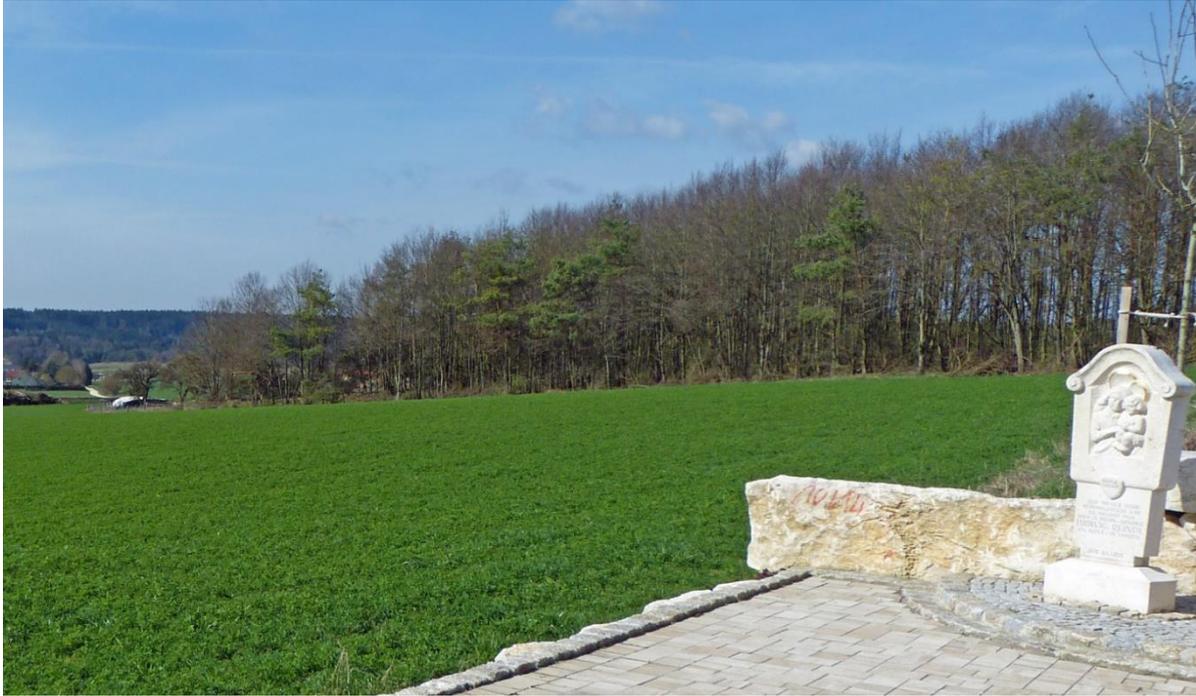
Abb. 3: Im Oberhang reicht der Acker (2017 Klee-Einsaat) bis an den Waldrand heran

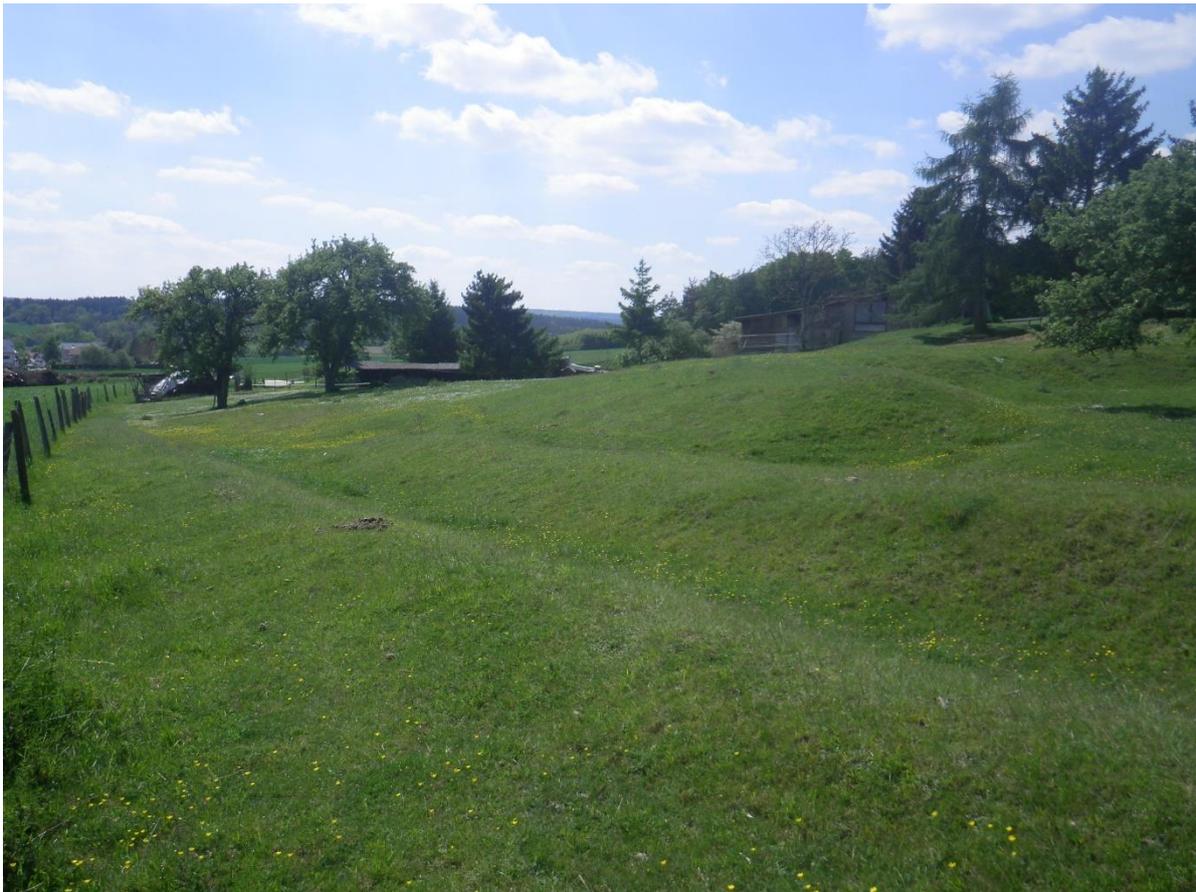
Abb. 4: Blick auf kurzrasigen Bestand im Biotop 7133-70-7 im Mai 2017 – das regelmäßig mit Schafen beweidete Biotop ist anlagebedingt vom Vorhaben nicht betroffen

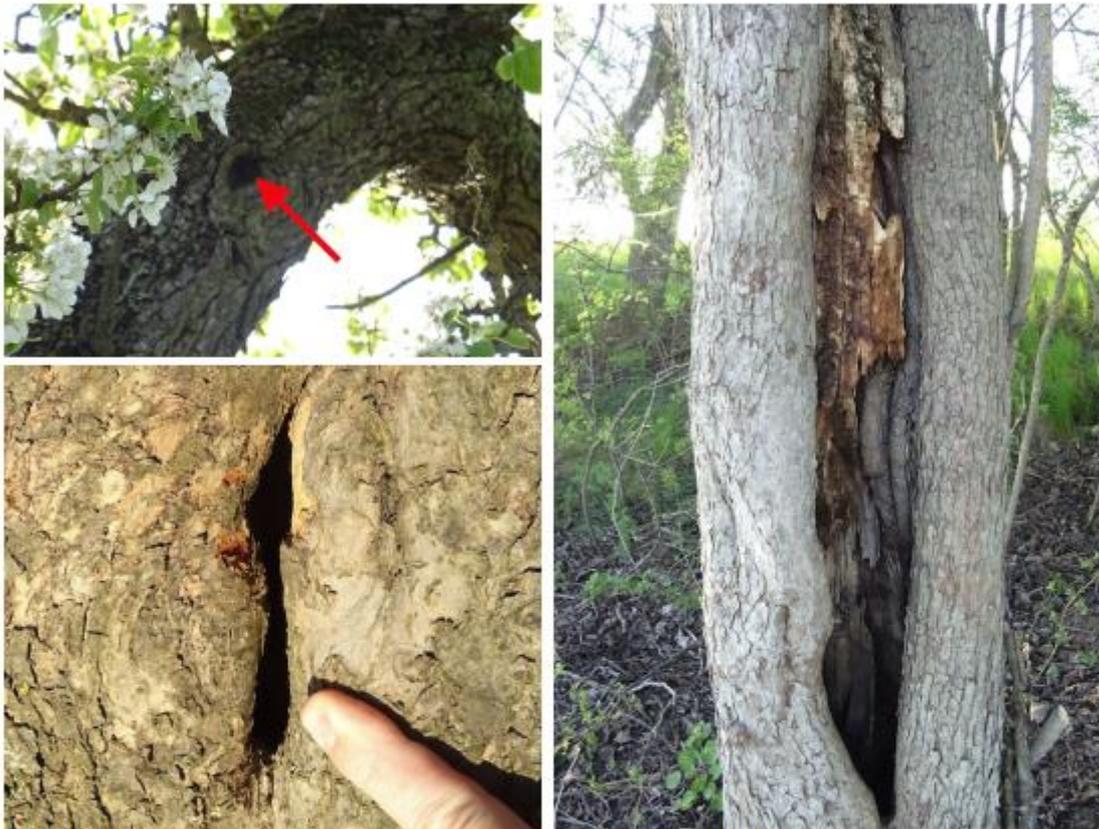
Baum 1 (GKK4: 4442497, 5407392, WGS84: 48°48'4.92"N 11°12'56.84"E):
Höhlung im Seitenast ca. 3,5m Höhe

Baum 2: (GKK4: 4442385, 5407398, WGS84: 48°48'5.05"N 11°12'51.31"E):
Höhlung, Spalte 1m Höhe

Baum 3: (GKK4: 4442438, 5407381, WGS84: 48°48'4.54"N 11°12'53.93"E):
Große Höhlung mit Riss, Stammfuss

Abb. 10: Baum 1 oben links, Baum 2 unten links, Baum 3 rechts.

Die Höhlungen von Baum 1 und 2 waren bei der endoskopischen Untersuchung leer. Sie gehen beide nicht besonders tief und könnten einzelnen Fledermausindividuen bestenfalls als vorübergehendes Tagesversteck dienen. Die große Höhle an der Stammbasis von Baum 3 bietet im oberen Bereich einige Spalten auf, die max. 10 cm tief reichen und Fledermäusen ebenfalls einzelnen Fledermausindividuen bestenfalls als vorübergehendes Tagesversteck dienen könnten (Abb. 10). Baum 4 (Abb. 11) hat im Kronenbereich zwei Totholzäste, die Höhlungen und einen Spalt bieten. Diese sind jedoch nicht regensicher, weshalb sie für Fledermäuse ungeeignet erscheinen.

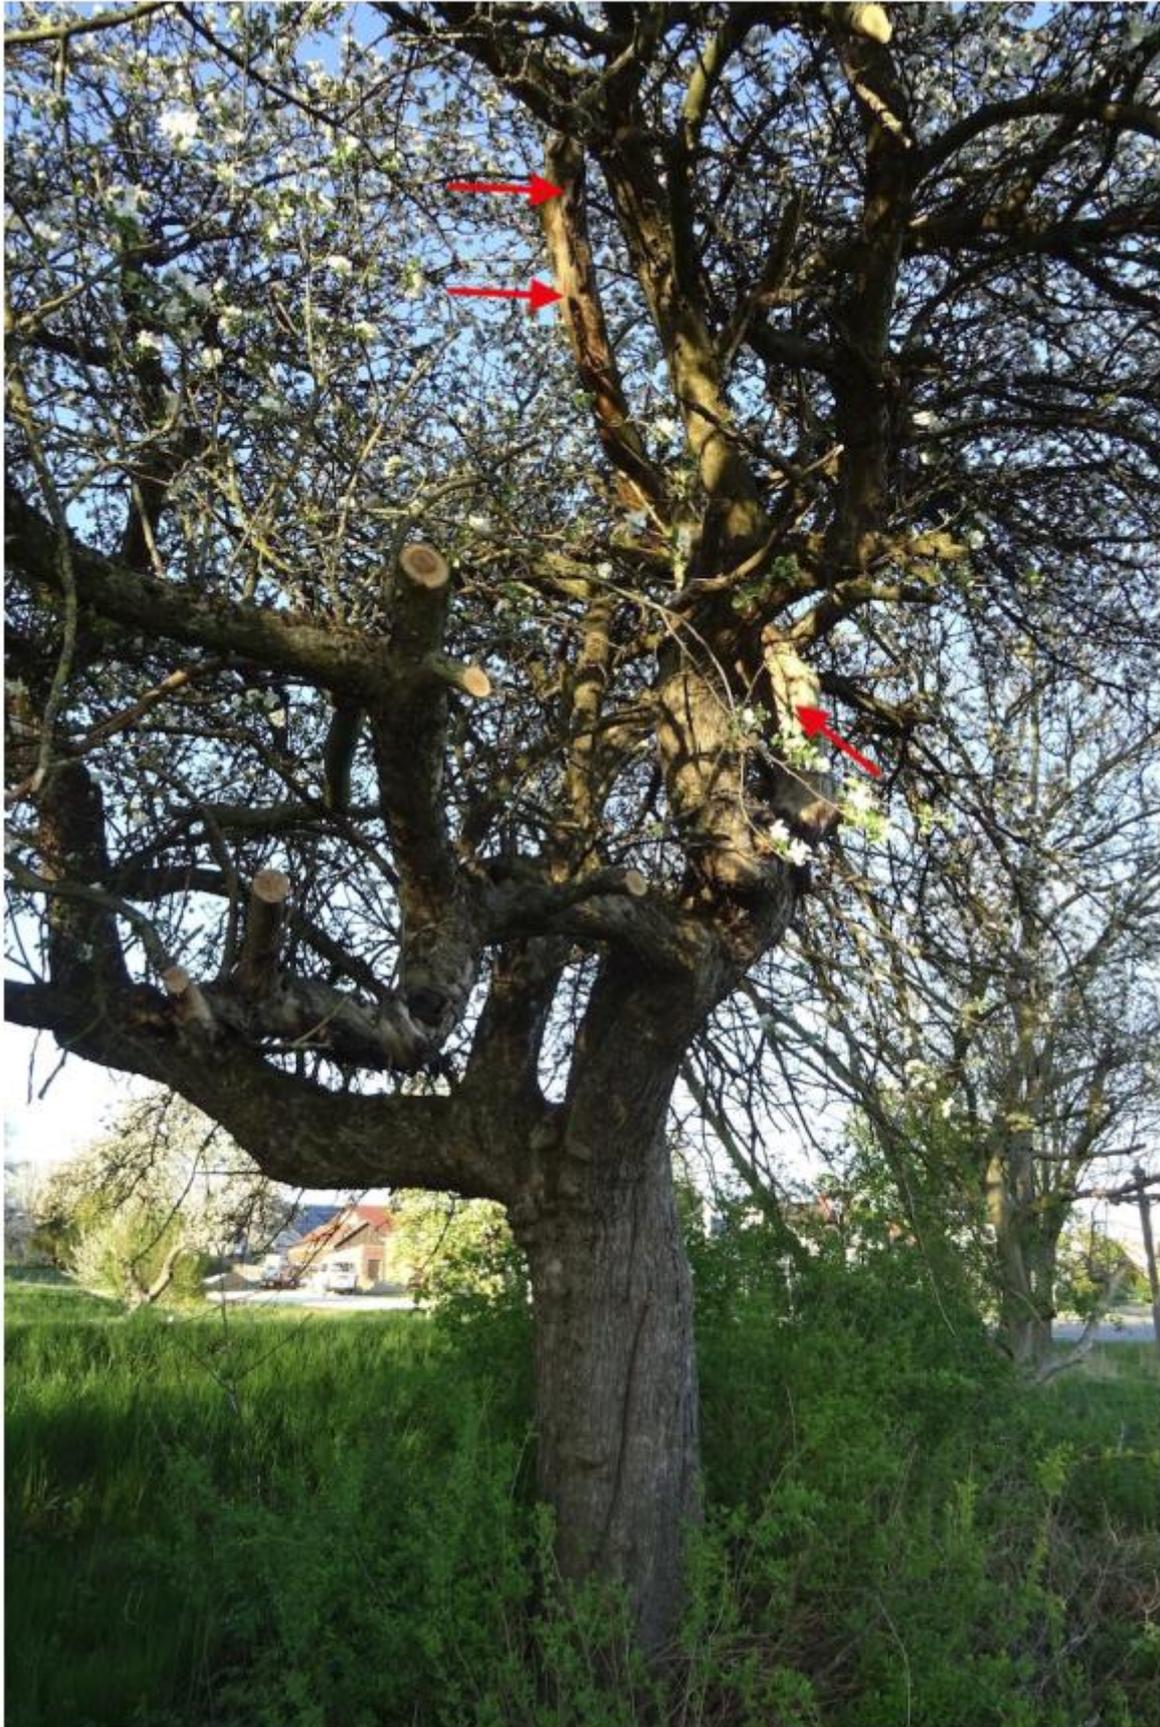
Abb. 11: Baum 4.

Baum 4: (GKK4: 4442460, 5407376, WGS84: 48°48'4.54"N 11°12'53.93"E):
Riss in abgestorbenen Ast, Fäulnishöhlen in Totholzast
